平成25年(ワ)第515号, 第1476号, 第1477号

被告 国, 東京電力株式会社

第31準備書面

(省令62号33条4項・非常用電源設備の独立性に関する規制権限不行使の違法)

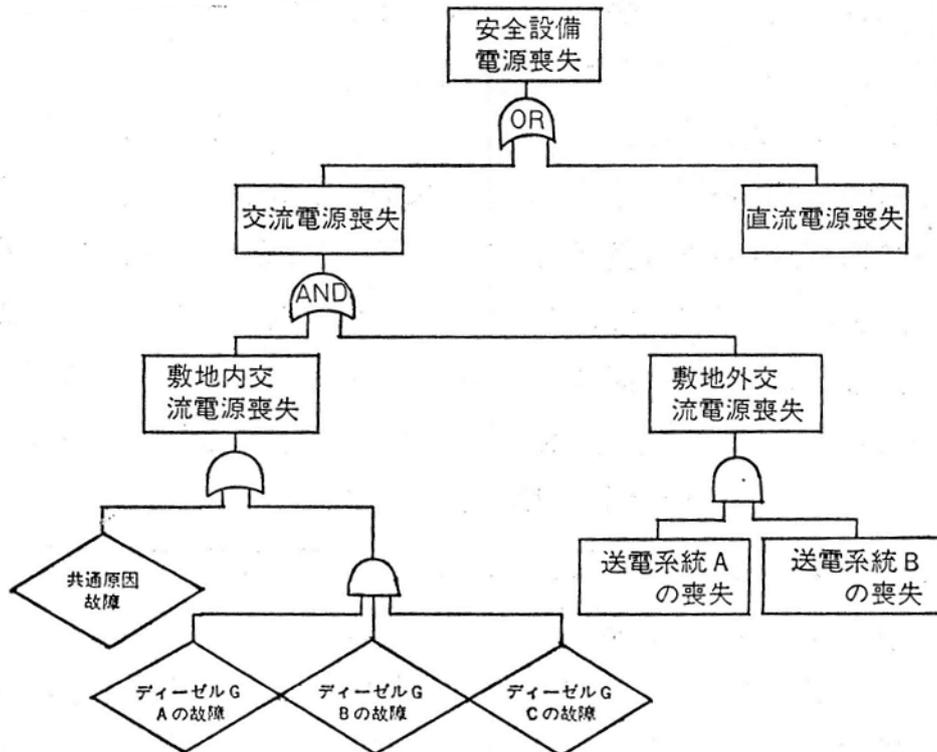
図 9.10 簡単なフォールトツリー例

外部電源が失われ、かつ、非常用ディーゼル発電機の発電に失敗すれば、安全設備電源喪失になり、緊急炉心冷却装置（ECCS）は働かずに炉心溶融によって加圧された格納容器は故障し、大量の放射性物質放出となる。これは、下図のとおり、安全設備の電源喪失に関するフォルトツリーにおいても明らかにされている。

例えば，ECCSが作動するためには，交流電源（設備自体を動かす動力源として）と直流電源（スイッチなどを動かすため）の両方が同時に必要なので，頂上事象である電源喪失は「交流電源の喪失」または「直流電源の喪失」によって発生する。この関係は論理記号「OR」で表される（コンピューターでは「OR回路」となる）。次に交流電源には「敷地内交流電源（内部電源）」と「敷地外交流電源（外部電源）」の2つの供給源があるから，両方同時に失われたときに初めて「交流電源喪失」という事象に至る。この関係は論理記号「AND」で表される（コンピューターでは「AND回路」となる）。敷地内交流電源（内部電源）として，非常用ディーゼル発電機が3台あり，完全に独立だと仮定すると，3台全てが同時に故障して初めて敷地内交流電源（内部電源）喪失となる。3台全てが同時に故障する確率は，1台が故障する確率の3乗となる。敷地外交流電

源（外部電源）として、送電系統Aと送電系統Bがあり、その二つが完全に独立だとすると、送電系統Aと送電系統Bの両方が同時に故障して初めて敷地外交流電源（外部電源）喪失となる。送電系統Aと送電系統Bが同時に故障する確率は、送電系統Aの故障する確率と送電系統Bが故障する確率を掛け合わせたものとなる。
